Znalecký posudek o odhadu tržní hodnoty nemovitosti (obvyklé ceny) č. 2581 / 108 / 2013

Typ nemovitosti	Rodinný dům bez nebytových prostor v současném stavu
Účel ocenění	Dobrovolná dražba

Budova RD č.p. 186, LV č. 93 na pozemku parc.č. St. 218
Pozemky parc.č. st. 218, 1181/1, 1181/2, 1184/1, 1184/2, 1204/3, 1206/1, 1208/1, 1209/1, 1980/1, LV č. 93

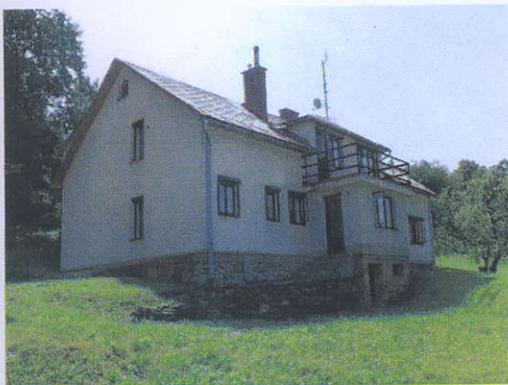
Rodinný dům v Mrklově (místní část obce Benecko) - zděný, z r. 1945, později pouze úpravy a modernizace, udržován v dobrém tech. stavu. Dispozice: 2 byty (2 + 1 a 4 + 1), vytápění ústřední kotlem na tuhá paliva. Srovnatelná nemovitost má větší podlahovou plochu, je v lepším tech. stavu, je dopraveně lépe dostupná.

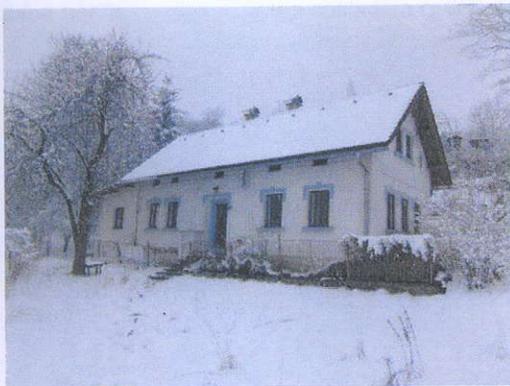
Rodinný dům v Hájích nad Jizerou (místní část obce Dolní Sytová) - zděný, postaven v roce 1912, rekonstrukce po roce 2002 (nová střešní krytina, rozvody instalací, koupelna, vytápění). Dispozice: v 1. nadz. podlaží byt 3 + kk, půda je volná. Údržba velmi dobrá, vytápění ústřední elektrokotlem (+ kotel na tuhá paliva). Srovnatelná nemovitost má menší podlahovou plochu, menší výměru pozemků, ale je v lepším tech. stavu.

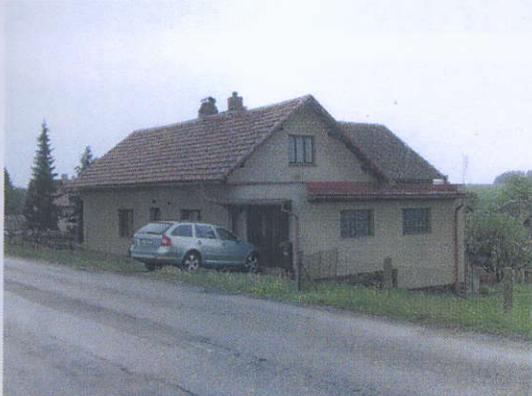
Rodinný dům ve Studenci - zděný z r. 1939, později pouze úpravy a modernizace, v 1. nadz. podlaží byt 4 + 1, v podkroví pouze 1 letní pokoj, vytápění ústřední kotlem na tuhá paliva. Srovnatelná nemovitost má menší podlahovou plochu, menší výměru pozemků a nachází se u frekventované silnice. Je však v lepším tech stavu.
